TANK POWER VOL. XIII

**Sowieckie
samochody pancerne
vol. I**

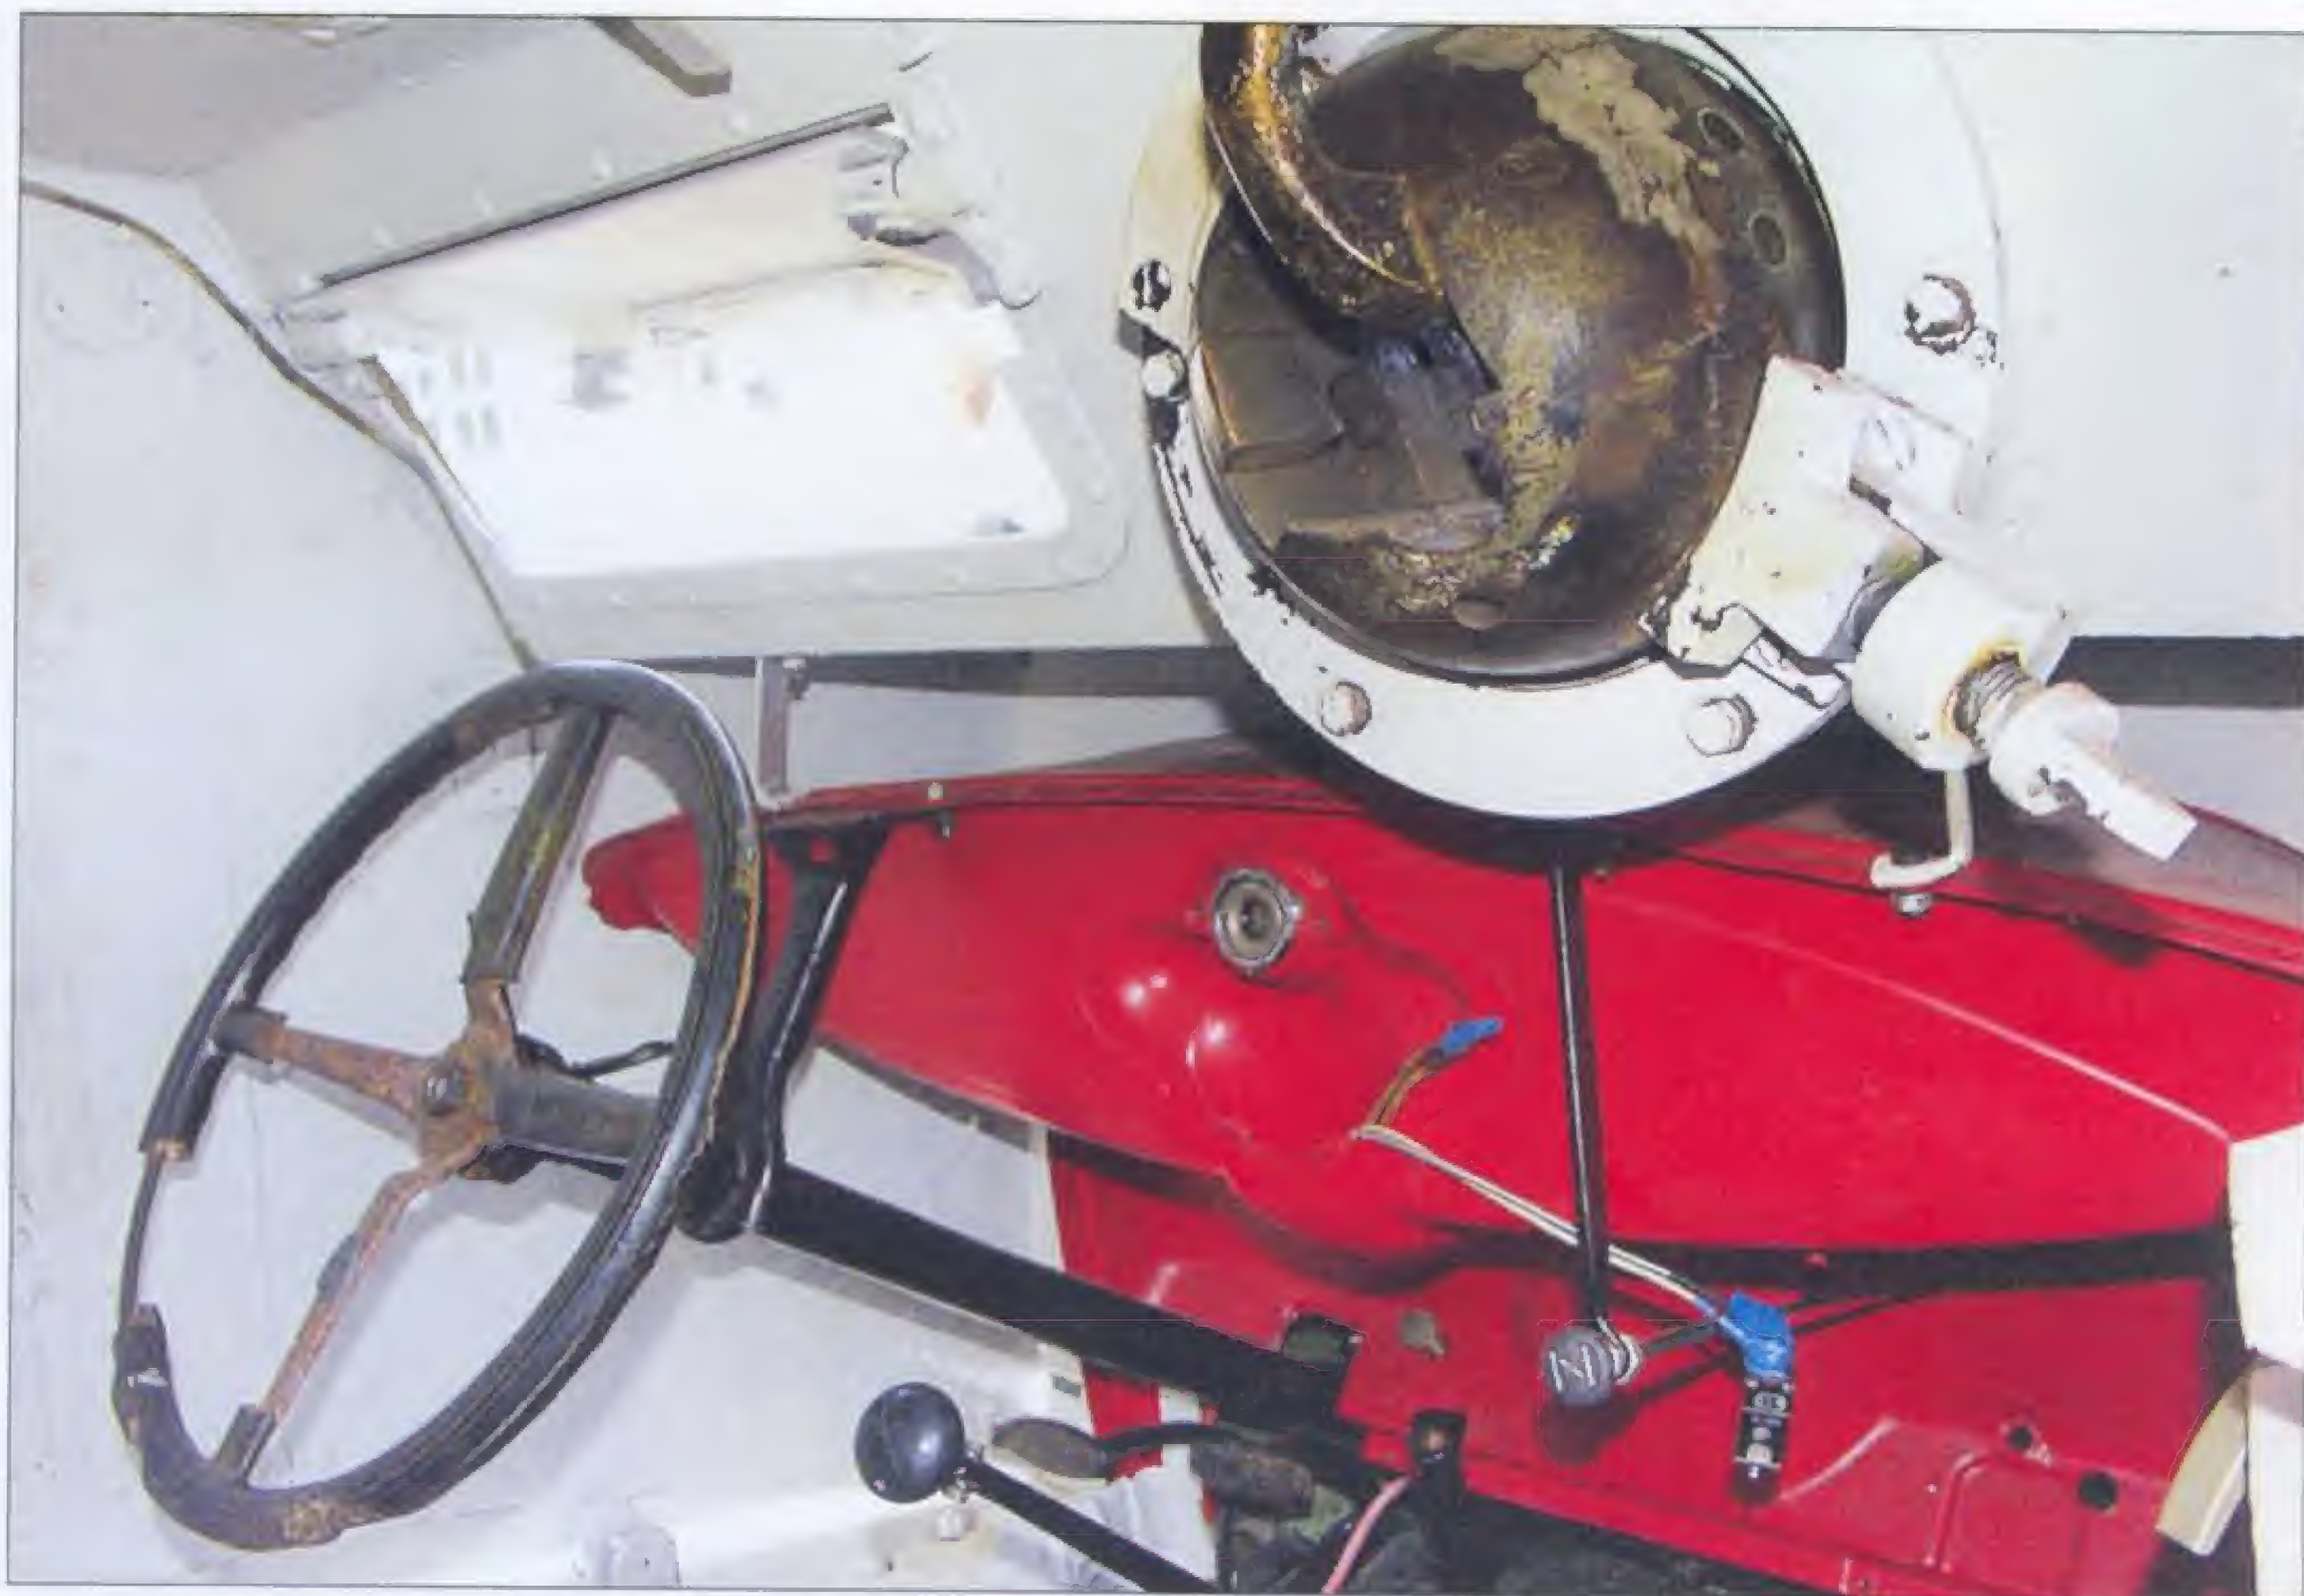
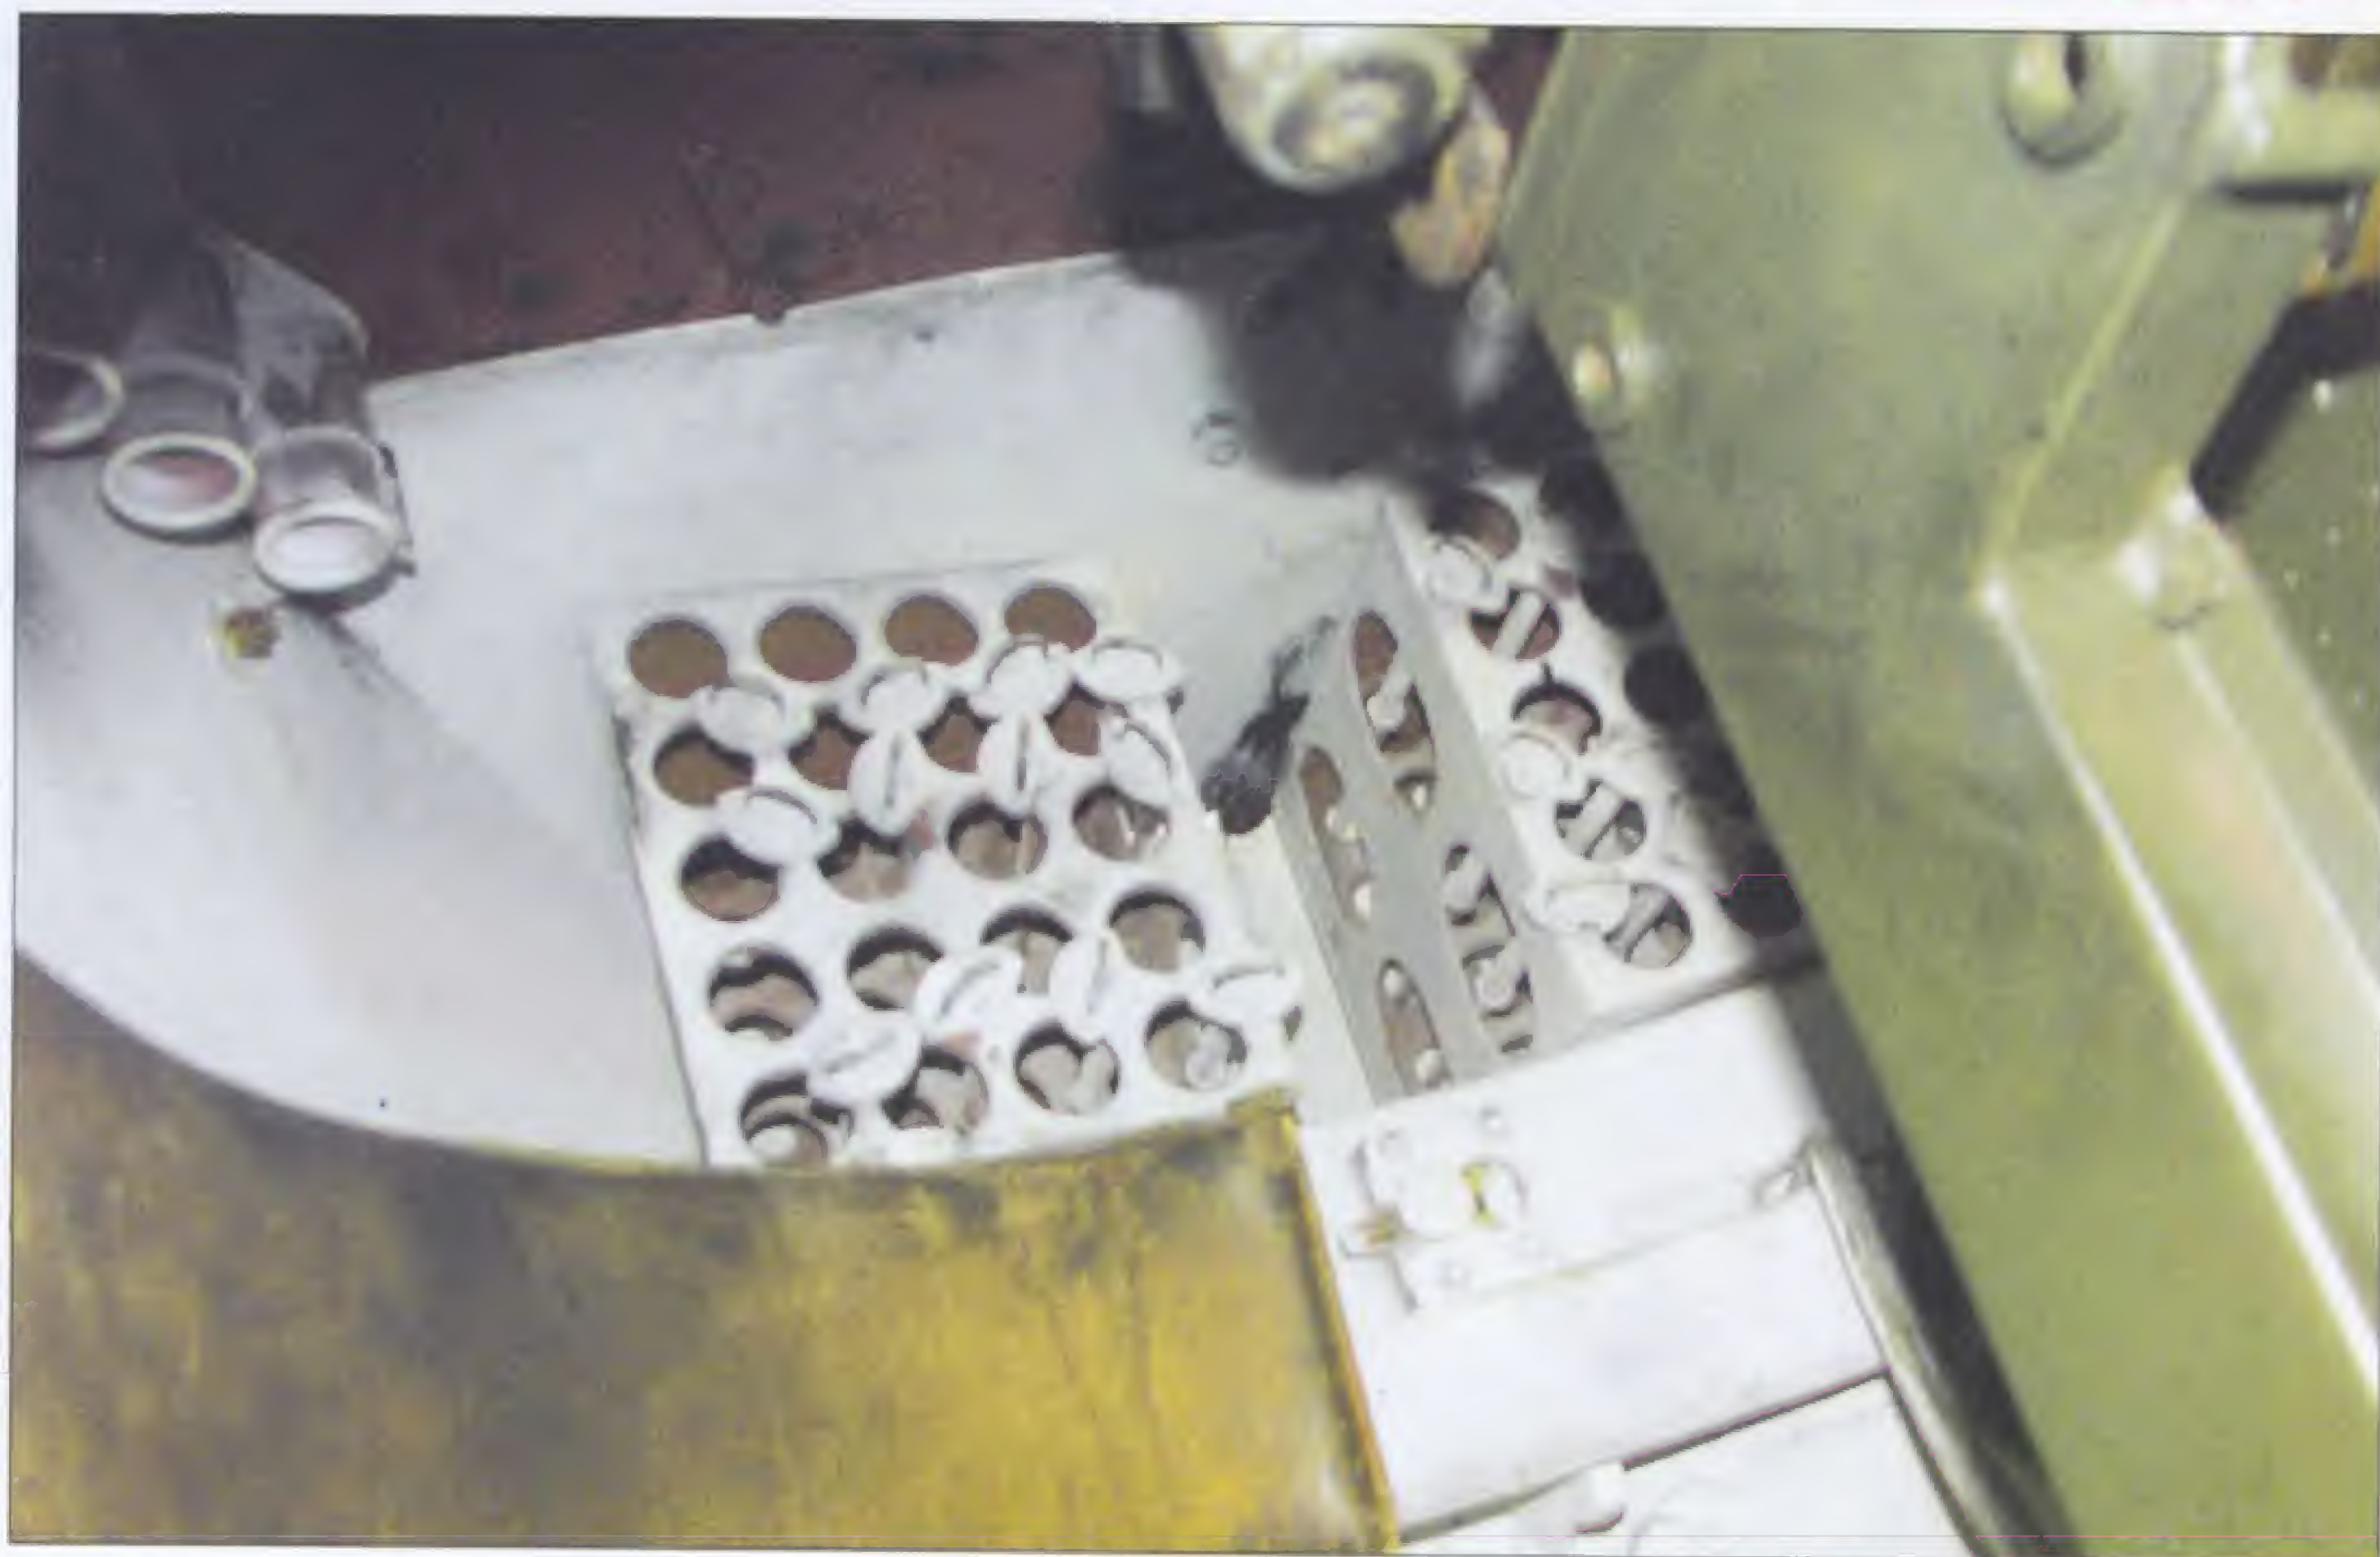
BA-3M, przedział kierowania i jarzmo kuliste karabinu maszynowego (u góry), zasobniki amunicyjne (po 20 sztuk) w niszy wieży.
 BA-3M, driver's compartment and machine gun ball mount (top), ammo racks (20 each) located in the turret stowage bin. [M. Kolometz]

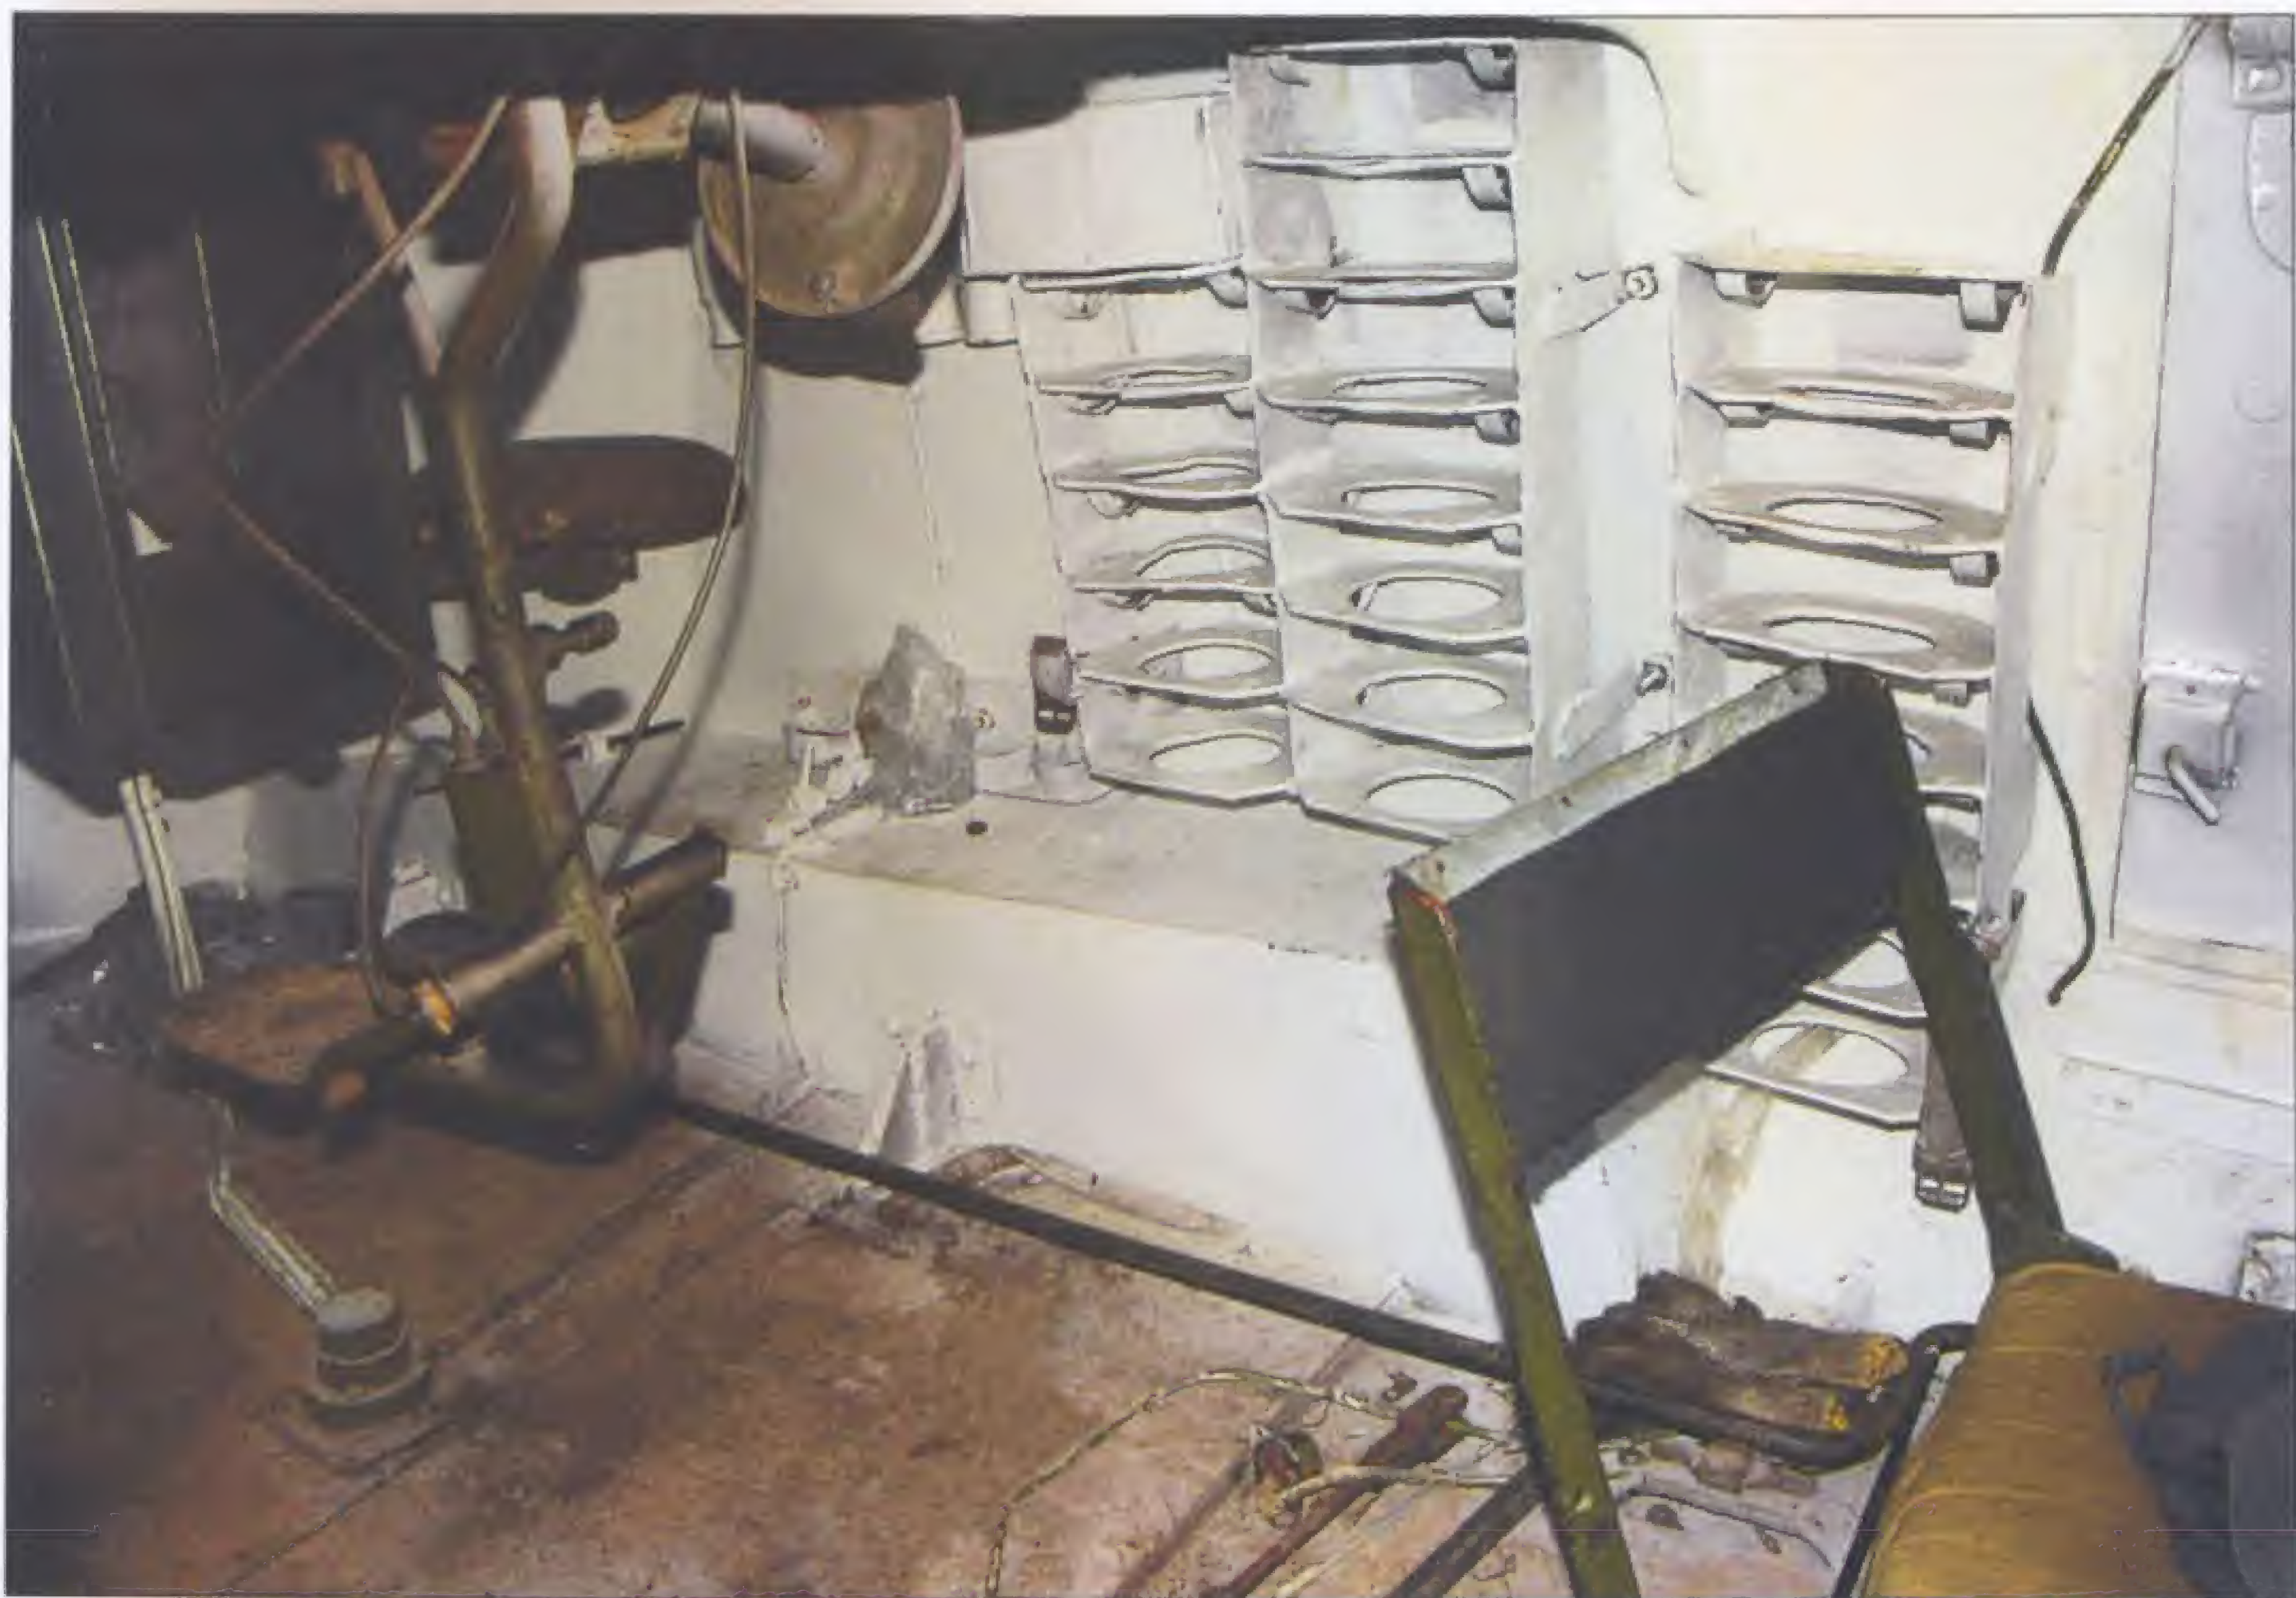
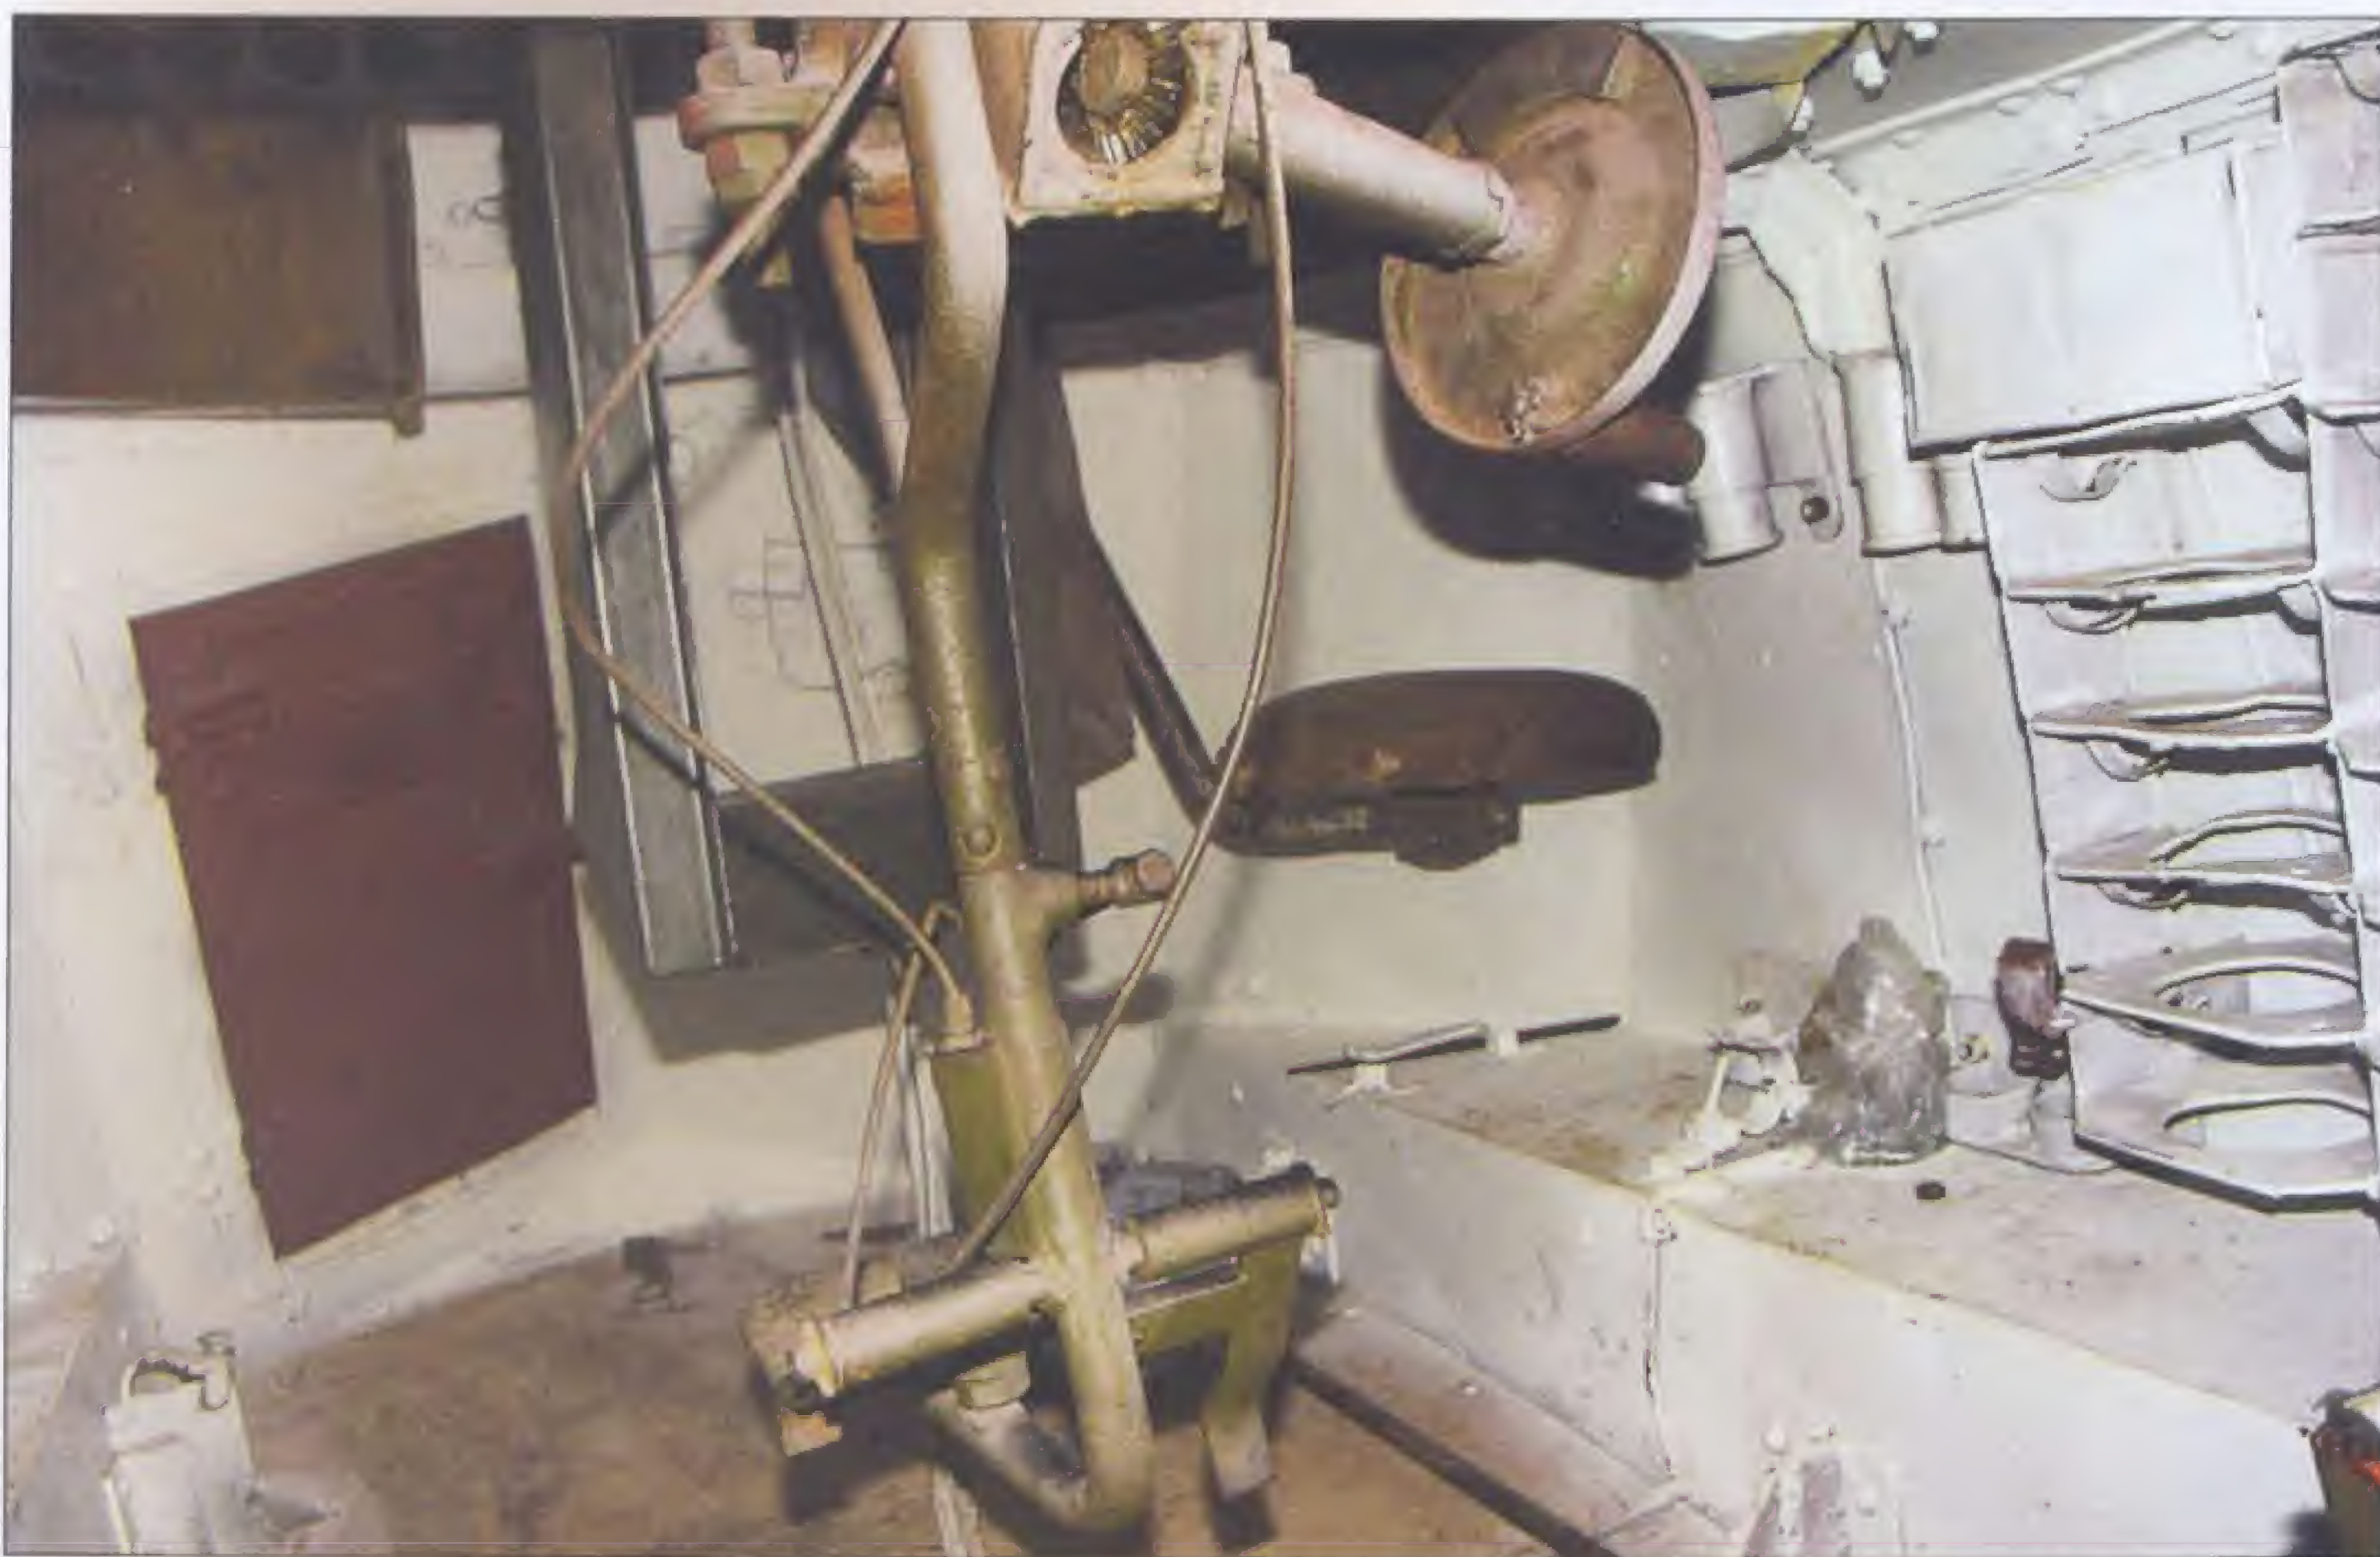
BA-3M, przedział bojowy widok do tyłu, widoczne drzwi i zasobniki amunicji do karabinów maszynowych w kadłubie.
BA-3M, fighting compartment rear view, entry door and machine guns ammo racks located in the hull. [M. Kolometz]
